**PROGETTO PER LA RIFUNZIONALIZZAZIONE E RIQUALIFICAZIONE ENERGETICA DEL  
FABBRICATO SEDE DEL CEAS MONTEVECCHIO (EX SCUOLA)**

**RELAZIONE TECNICO- ILLUSTRATIVA**

GUSPINI, DICEMBRE 2012

ARCH. ADRIANA TROGU

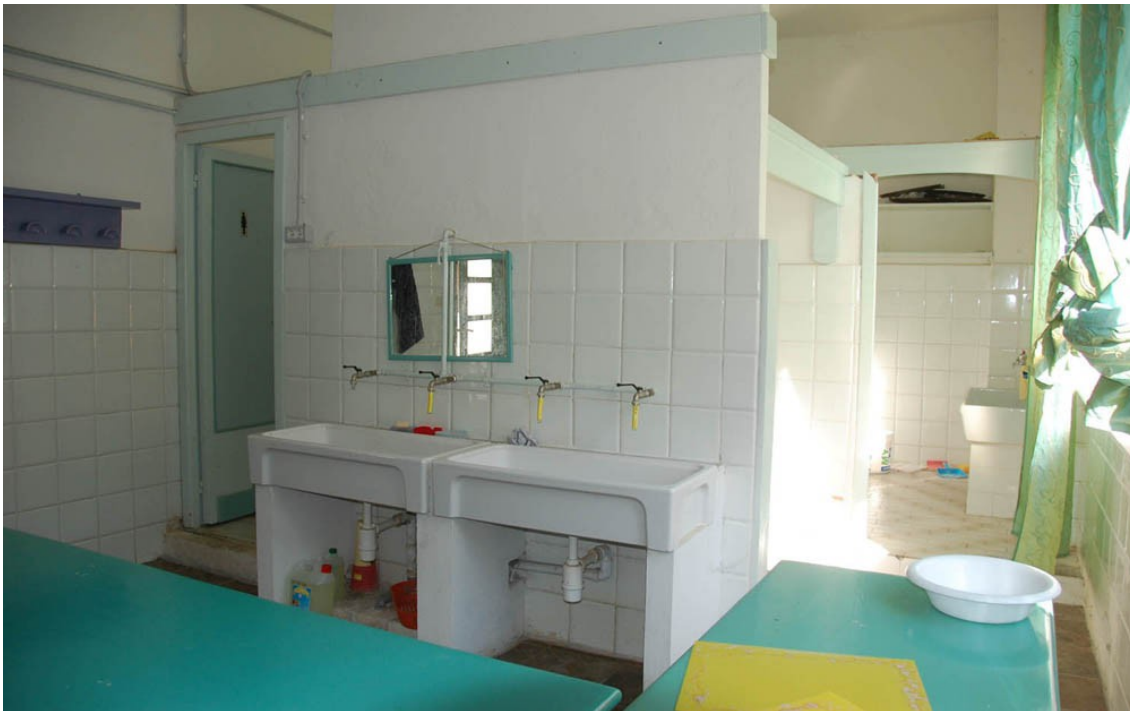
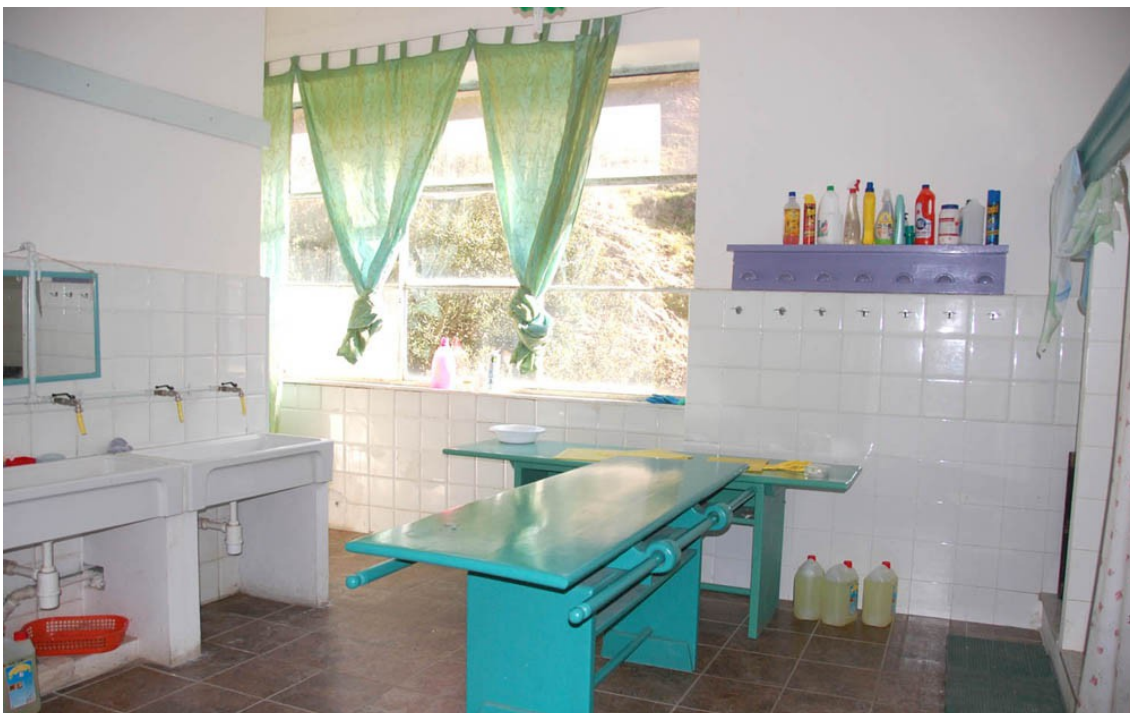
- i **servizi igienici** sono organizzati in un unico ambiente senza suddivisione tra maschile e femminile; le tubazioni sono in gran parte esterne, con rubinetterie obsolete ed inadeguate all'uso. Le docce non sono dotate di anta di chiusura.

VISTE DEL LOCALE DEI SERVIZI IGIENICI

L'intervento più rilevante dell'intero progetto a livello funzionale è il rifacimento dei servizi igienici esistenti al primo e secondo piano dell'edificio; le esigenze di uso del Centro, prevedono l'organizzazione di corsi e laboratori di educazione ambientale, che richiamano nel periodo estivo, ragazzi e ragazze dall'Italia e dall'estero. La presenza di ospiti di entrambi i sessi, impone la necessità di adeguare i servizi igienici esistenti, distinguendo e separando quelli maschili da quelli femminili.

Pertanto l'intervento complessivo sui servizi igienici si propone di dividere e separare con nuove tramezzature, la superficie dei bagni esistente (37 mq di superficie nette per piano) tra bagni femminili e quelli maschili, aventi un antibagno di accesso comune, e costituiti rispettivamente da 3 wc più un 4° WC disabili, 3 docce, 4 lavabi ognuno.

**L'impianto idrico** verrà realizzato ex novo sia come distribuzione in funzione dei nuovi spazi dei servizi igienici in progetto, dello spostamento del locale cucina al piano primo, sia come impianto di scarico e allaccio fognario, al momento non più efficiente ed idoneo agli usi della struttura.

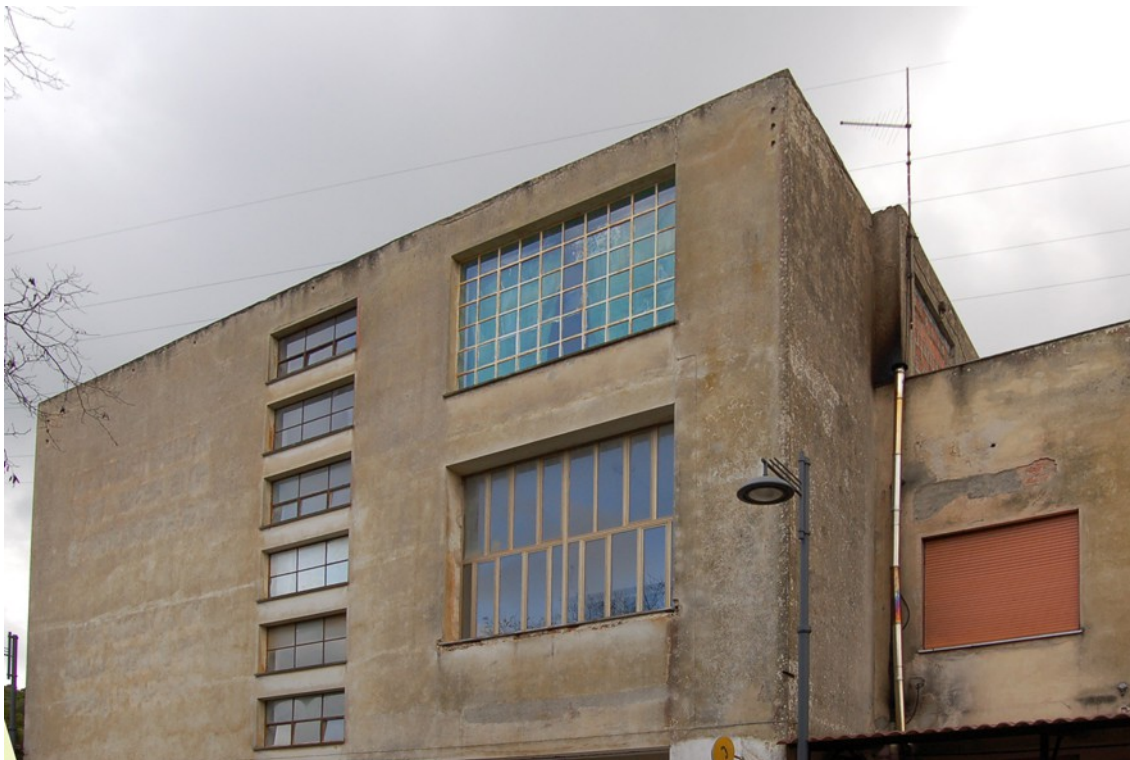
- Gli **infissi** non sono adeguati alla norma vigente (D.Lgs. n°311 del 29/12/2006 e ss.mm.ii) in termini di prestazioni termo-acustiche. La struttura in metallo in alcuni casi è deteriorata compromettendo la tenuta del vetro, affidata ad un sottile filo di mastice o silicone.

DETTAGLIO INFISSI ESISTENTI (FRONTE)

**Infissi.** Fondamentale nell'ambito dell'intero progetto sarà l'intervento di riqualificazione energetica mediante la sostituzione degli infissi attualmente in forte stato di degrado e non più rispondenti alla normativa in materia di prestazioni termo-acustiche.

Particolare cura verrà posta non solo nella scelta dell'infisso ma anche nella preparazione della parete per il fissaggio dell'infisso stesso. Gli infissi, in alluminio a taglio termico, verranno montati su controtelaio in alluminio, opportunamente coibentato e sigillato con nastature antivento. I davanzali al momento inesistenti oppure in lastre di marmo bianco di Carrara, verranno dotati di giunto termico.

L'infisso verrà realizzato con la stessa suddivisione e riquadri dell'esistente (quello originario e non la parte sostituita).

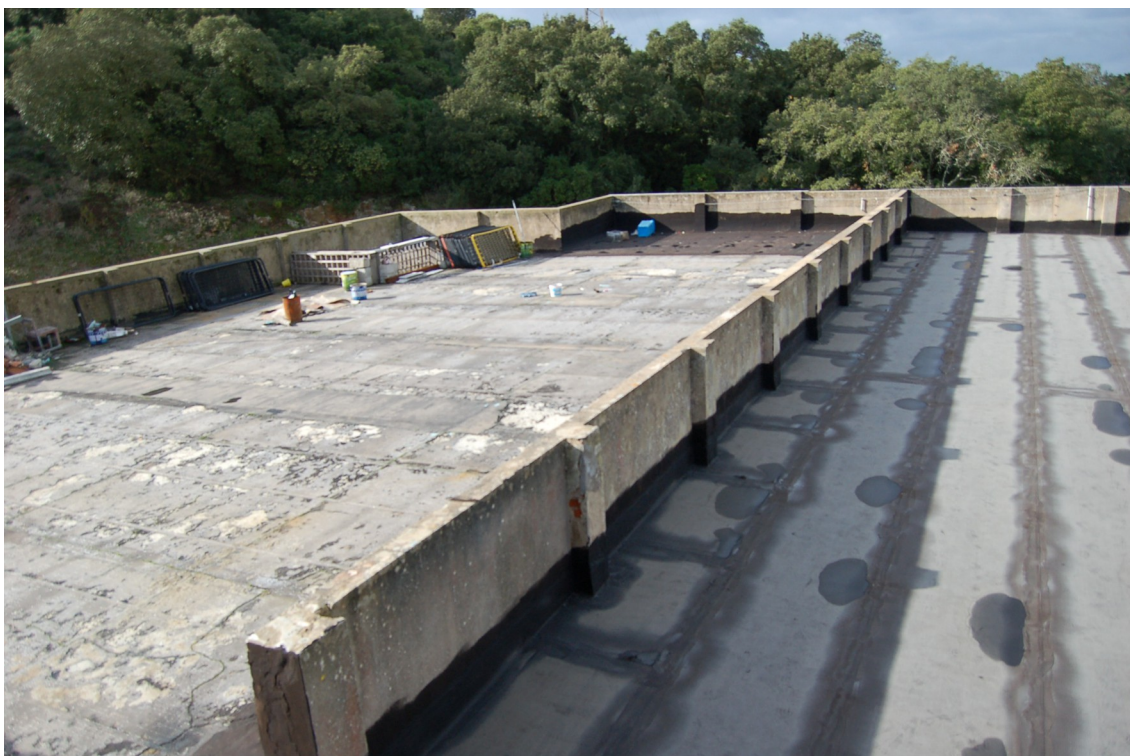
- Il **solaio di copertura**, impermeabilizzato con successivi e non organici interventi e poi pavimentato presenta punti di infiltrazione in particolare in corrispondenza degli elementi verticali emergenti sulla copertura come le canne fumarie, i tubi di aerazione, i parapetti laterali.

VISTA DELLA TERRAZZA DI COPERTURA
